平成19年（2007年）能登半島地震の際に生じた
富山県内の液状化現象*

田中 豊・市川真史
富山市科学博物館
939-8084富山市西中野町1-8-31

**The Noto Hanto Earthquake in 2007:
the report on Liquefaction
in Toyama Prefecture.**

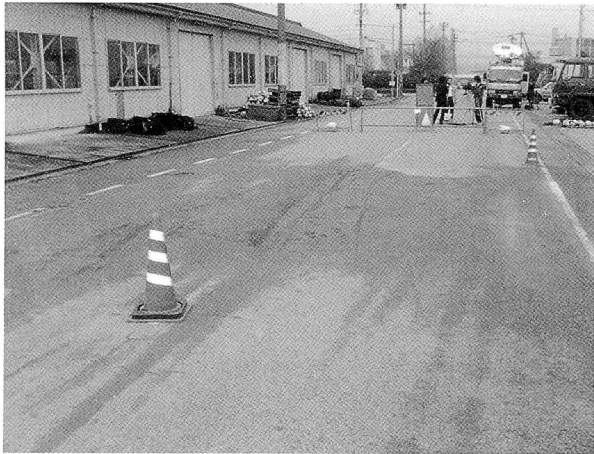
写真 1

氷見漁港では臨港道路において液状化による噴砂痕がみられた（写真1）。アスファルト舗装の道路中央部におおよそ7mの亀裂がある（写真2）。この亀裂は既存のもののようにも見受けられるが、定かではない。この亀裂を中心に、おおよそ3mにわたり左右に噴砂痕

が確認された。この液状化による周辺の建造物への被害はなく、路面の沈下などの変化も目視では確認できなかった。

写真 1（左）
氷見漁港臨港道路の液状化
（2007年3月25日撮影）

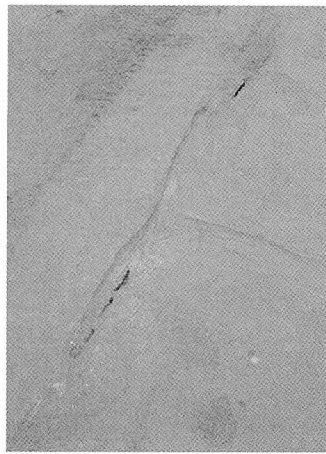
写真 2

写真 2（右）
道路中央部の噴砂孔の一部
（2007年3月25日撮影）

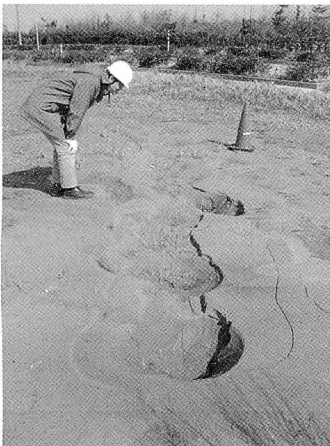
写真 3

伏木外港では空き地において液状化による噴砂痕が確認された。ほぼ直線的に連続する3つの噴砂孔から比較的広範囲に砂および泥水が噴出したことがうかがえる。その一部は10mほど離れた歩道にまで流れ出ている。それぞれの噴砂孔は直径およそ50cmほどであった（写真3）。また別の場所では単一の噴砂孔が確認された（写真4）。噴砂孔は直径約80cm、深さ50cmほどであった。噴砂孔を中心に少なくとも半径10m以上にわたり砂・泥水が流れ出たことがうかがえる。

の関係式が示されているが、今回の地震では伏木外港から最寄りの高岡伏木の震度は4であり、また液状化限界震央距離は $R=51.6\text{km}$ と震央からの距離が液状化限界震央距離より遠いことを申し添えておく。当地で液状化が発生したことは埋立地という土地条件が関与していることと思われる。今回は周辺に建造物が無く被害はなかったが、当該埋立地を開発するにあたっては地盤改良等に十分に注意を払う必要がある。

写真 3（左）
伏木外港の連続した噴砂孔
（2007年3月26日撮影）

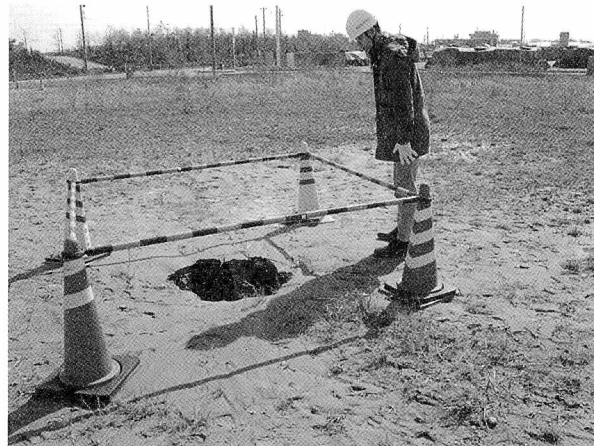
写真 4

写真 4（右）
単一の噴砂孔（伏木外港）
（2007年3月26日撮影）
